阪神大震災におけるトップベース工法

阪神大震災において大きな被害を受け地区において、「トップベース工法」を使用した構造物の被災状況を調査した結果、「トップベース工法」を使用した構造物には、ほとんど被害が見られなかったのに対し、周辺の被害は大きく、「トップベース工法」の耐震効果が認められる例が多く見られました。特に液状化が起きた地盤では、杭基礎の抜け上がり現象(周囲の地盤が沈下しているの、抜け上がったように見える)により、給排水管などの、構造物と地盤の接続部で大きな被害が生じていましたが、「トップベース工法」を用いた場合には、周辺地盤と一緒に沈下し、しかも不同沈下が少ないために、ほとんど被害が見られませんでした。

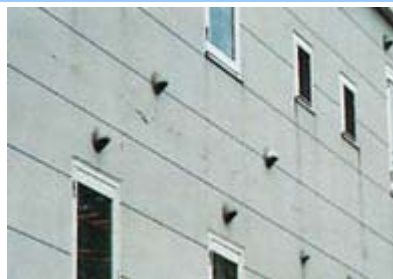
外壁材が所々破損している。

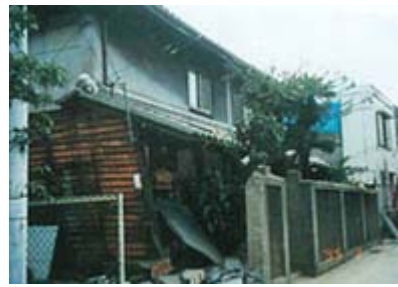
東(塩屋駅)に向かうほど周辺の被害は大きい。

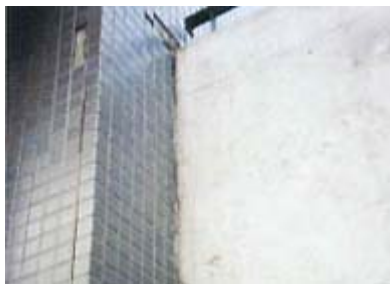
2棟目と3棟目の取り付け部位分(階段)の亀裂。揺れの周期が異なったため引張られたと思われる。

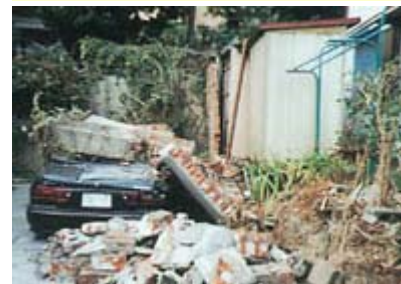
煉瓦造りの塀は完全に倒壊した。
